# Análisis y determinación de las causas del problema de microperforación en tubos colapsibles para la empresa Multidimensionales S.A.

## Analysis and determination of the causes of the problem of microdrilling in collapsible tubes for the company Multidimensionales S.A.

### Investigation Article

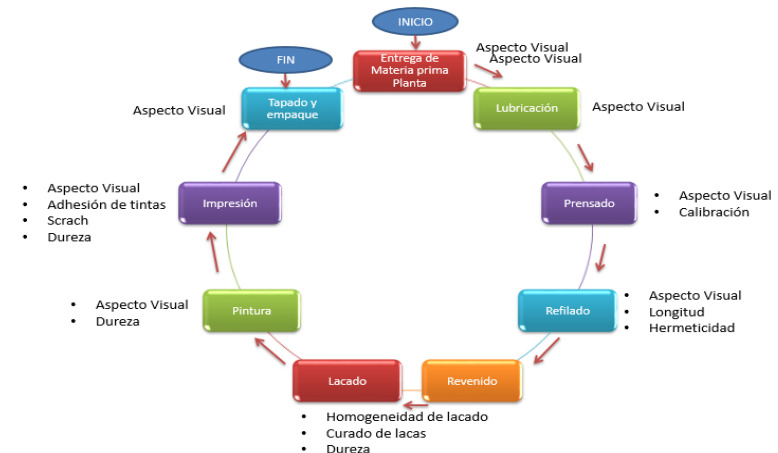
Grafico No 1: Proceso de elaboración de tubos colapsibles con sus respectivas pruebas de calidad

El proceso inicia con la solicitud de pastilla de aluminio a bodega de Materia Prima, luego se realiza la lubricación de la misma y esta es sometida a una extrusión por impacto que le da el molde al tubo, se continua con un refilado donde se corta el tubo a la medida requerida y diseño de la rosca para la tapa, se pasa por un proceso de revenido, donde un horno a temperatura de 400 grados le genera la colapsibilidad del empaque, en el lacado se da una capa de barniz sanitario al interior del tubo y vuelve a ser sometido a altas temperaturas, para impedir que el producto a envasar reaccione con el aluminio, para la decoración del tubo se inicia

con una aplicación de pintura blanca en su exterior y finalmente se imprime el diseño aprobado por cada cliente, terminando el proceso con el tapado y empaque de las referencias fabricadas.

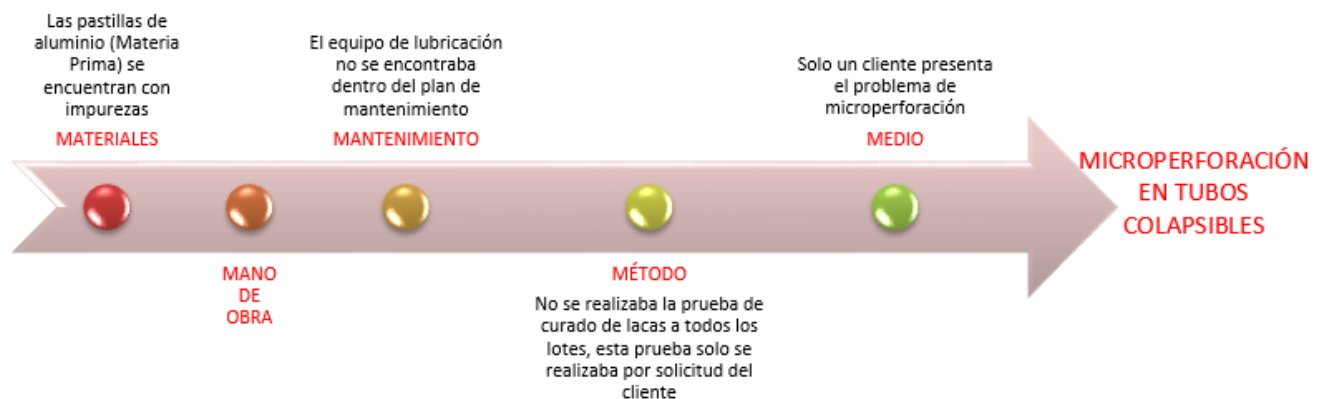
Gráfica No 2: Análisis Causa –Efecto

Se elaboró un análisis de causa y efecto donde se identificaron cuatro factores que podían llegar a ser la raíz del problema como lo son; Método,

Medio, Mantenimiento y Materiales, los cuales se mencionan en la gráfica siguiente:

**Materiales:** Se cuenta con 3 proveedores de Pastilla importada, en donde la Materia Prima que se estaba utilizando presentaba impurezas, solo un proveedor cuenta con la calidad indicada pero su costo es elevado, razón por la cual el área se recomienda la homologación de nuevos materiales que cumplan con la calidad, costo y entregas requeridas, esta área ya inicio con la Homologacion de pastilla del Brasil y

**Mantenimiento:** El equipo para la lubricación de la pastilla no se había tomado en cuenta dentro del cronograma de mantenimiento, donde presentaba desgaste afectando la Matera Prima, por lo tanto, se sugiere incluirlo dentro del

**Medio:** Solo un cliente presentaba el problema de microperforación, teniendo en cuenta que el proceso, materiales y equipos no varían entre las diferentes referencias de clientes, por lo que se sugiere al cliente realizar un análisis de pH y componentes de los productos empacados; para evitar conflicto de interés se realizó este análisis por laboratorio externo y los resultados fueron entregados al cliente, donde se detectó parámetros fuera de especificaciones en el producto envasado.

**Método:** La prueba de curado de laca no se verificaba en todas las referencias que se fabricaban, debido a que solo se realiza cuando el cliente lo requiere, se decide iniciar con ensayos de laboratorio, aplicando las siguientes pruebas: prueba de envejecimiento acelerado, prueba resistencia de lacas a un mes con temperatura ambiente, prueba resistencia de lacas contacto espontaneo y la prueba de resistencia de lacas entre dos y tres meses a temperatura ambiente, para verificar si la prueba actual era funcional e implementar en todos los productos.
