Estructuración de planes de acción de mejora que promuevan la reducción de los PNC (productos no conformes) encontrados en el proceso de montaje de EMECON S.A

Structuring of improvement plans that promote decrease of NCP (nonconforming products) in the Steel Building assembly process EMECON S.A

Fabian Andres Perez Londoño¹

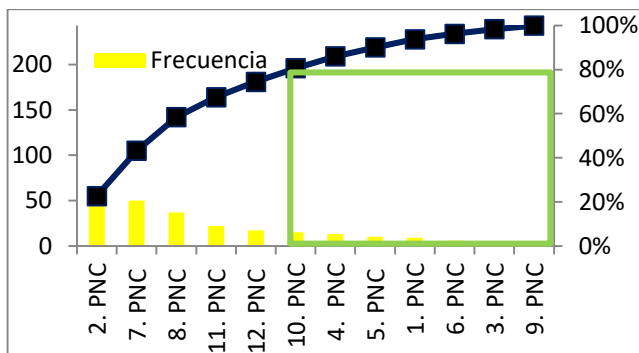
Figura 2. Diagrama Pareto PNC

Se analiza los datos históricos por cantidades ocurridas de PNC, mediante la implementación de Grafico de Pareto, identificando los pocos vitales. La ventaja de esta metodología es permitir el enfoque en las pocas causas que generan la ocurrencia del 80% de los productos no conformes y descartando provisionalmente, las muchas causas denominadas como muchos triviales que ocasionan el 20% de los PNC, obteniendo finalmente los resultados que pueden visualizarse en la Figura No 2.

En la Tabla No 1 se relacionan las tipologías de PNC que corresponde a las más relevantes según Pareto (resaltados en color Amarillo), por consiguiente los **POCOS VITALES** determinados son:

- PNC por no coherencia en conexiones por inconsistencias en planos de taller o montaje.
- PNC por Elementos Estructurales por ensambles con malas interpretaciones de planos de taller.
- PNC por Elementos Estructurales por ensambles con dimensionamiento, cotas, diámetros, inclinaciones fuera de tolerancia.
- PNC por Elementos Estructurales mal instalados en obra
- PNC por Materia Prima con inconsistencias.

Conforme con los resultados obtenidos en el diagrama de Pareto y el autodiagnóstico, observamos una tendencia similar. El primer factor influyente en ocurrencia de PNC son los relacionados a los planos constructivos, seguido por aspectos de fabricación y montaje.

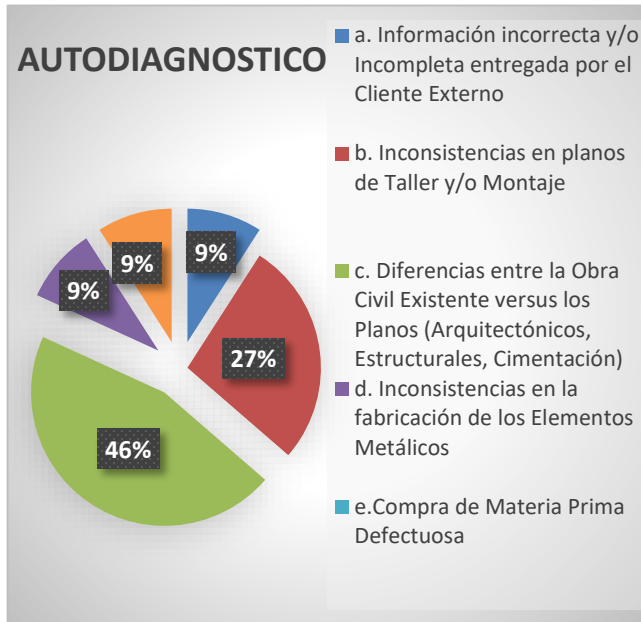
Figura 3. Autodiagnostico

considera que es la principal causa raíz de los problemas de calidad en la estructura metálica encontradas en las obras, desarrolladas por EMECON S.A?”, en la figura No3 se observan los resultados de la encuesta.

Las diferencias entre la obra civil (estructuras existentes) y los planos arquitectónicos y estructurales, es un hecho no tan ocurrente según el análisis de Pareto y es considerado como un factor no relevante, sin embargo cuando ocurren, son altamente representativos en la percepción de calidad, aspecto observado en el autodiagnóstico, posiblemente por la gravedad y sobrecostos en reproceso.
